| 業務名： 隼人温水プール上屋 |
| 耐震診断業務 |

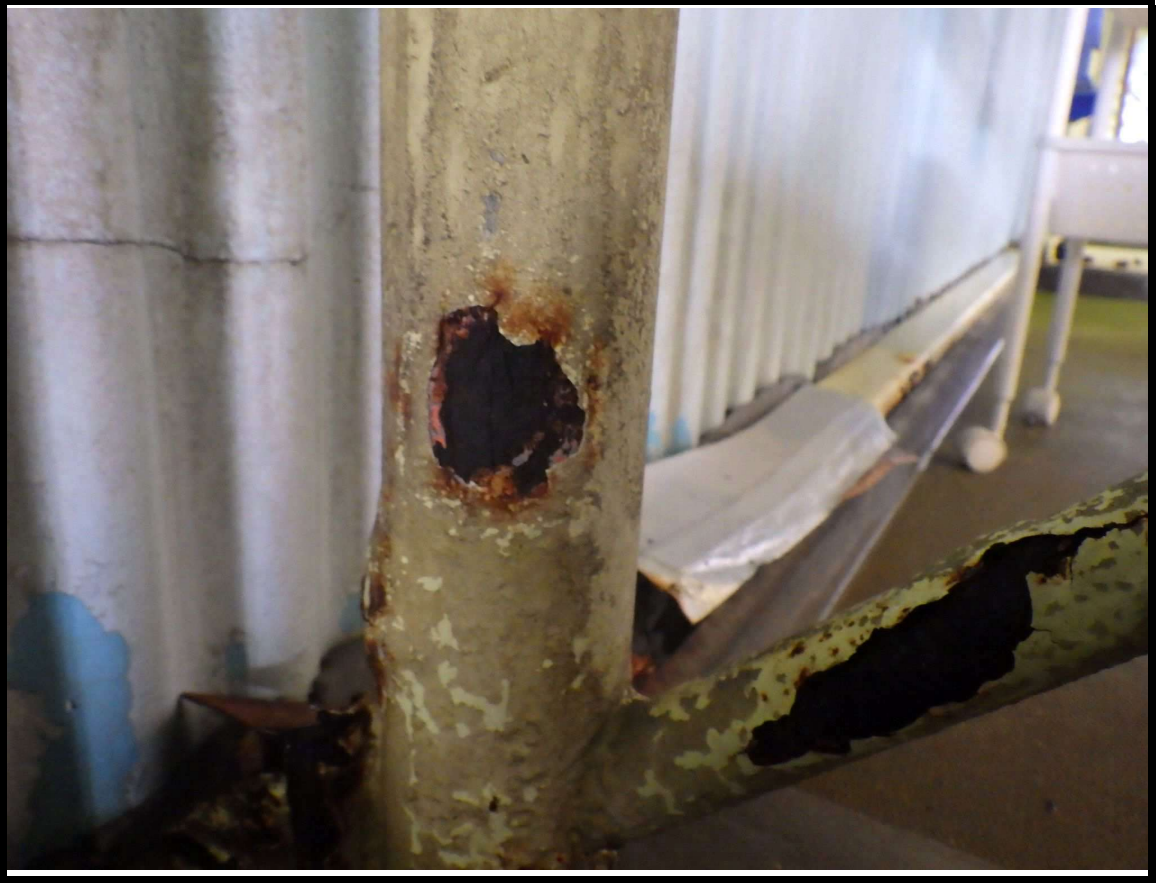
| 箇所： X1-Y4柱 |

| 著しい錆 |
| 鋼管の断面欠損 |
| 錆は鋼管内部まで至っていると<br>考えられる |

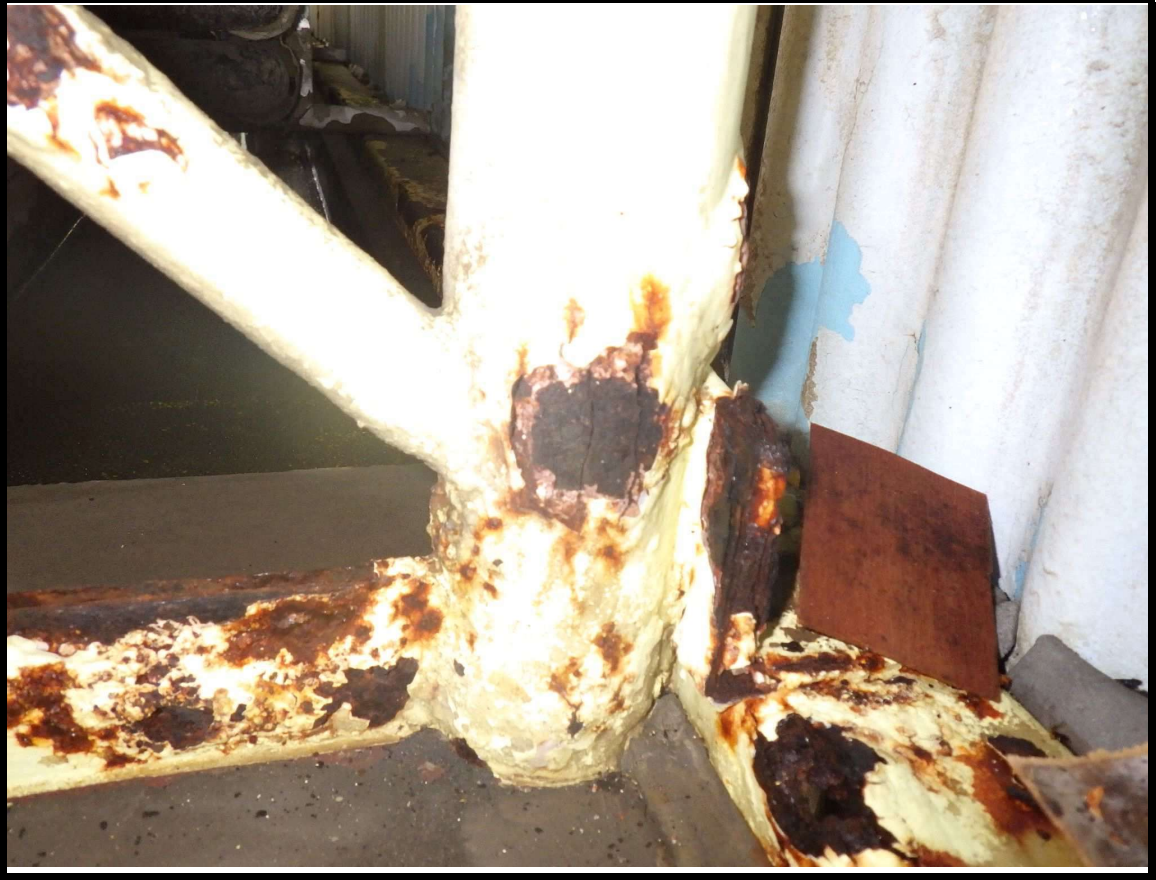
| 箇所： X1-Y4柱 |

| 表面の著しい錆 |

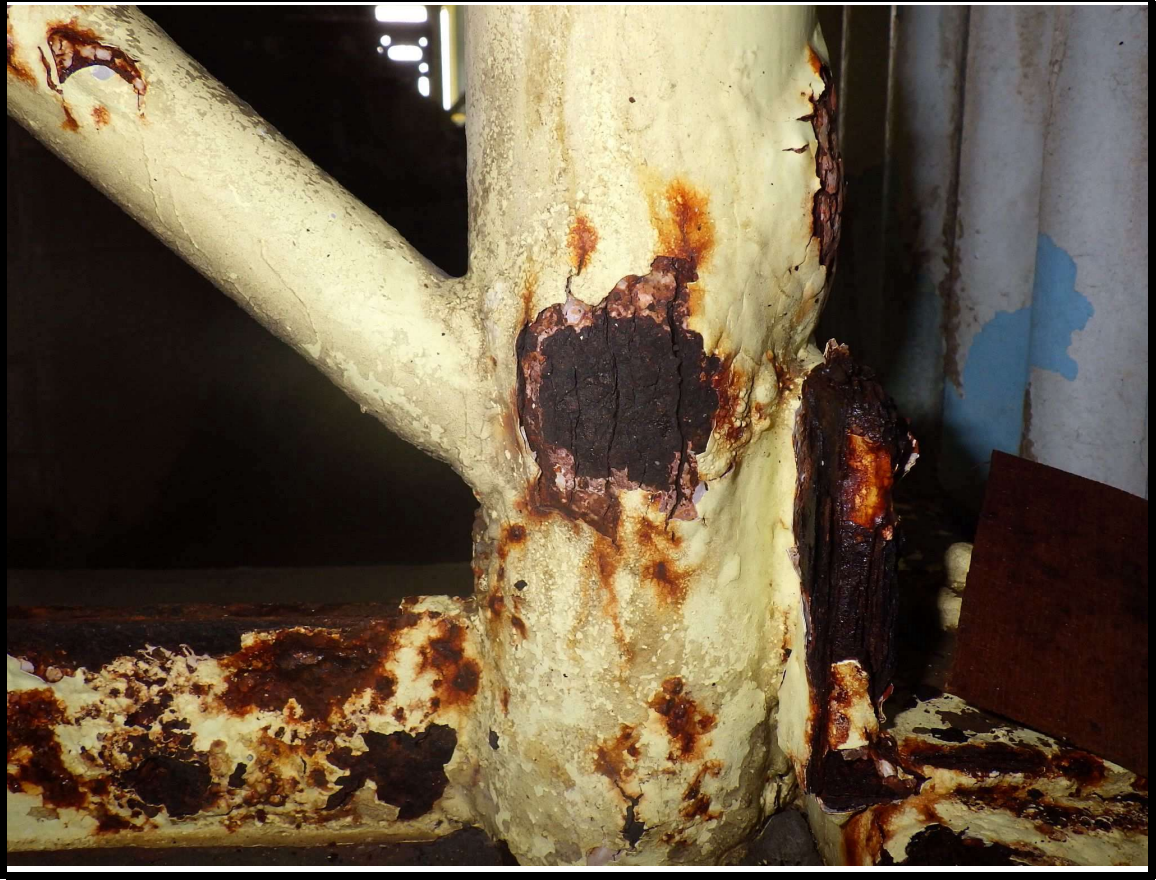
| 箇所： X1-Y4柱 |

| 著しい錆 |
| 鋼管の断面欠損 |
| 錆は鋼管内部まで至っていると<br>考えられる |

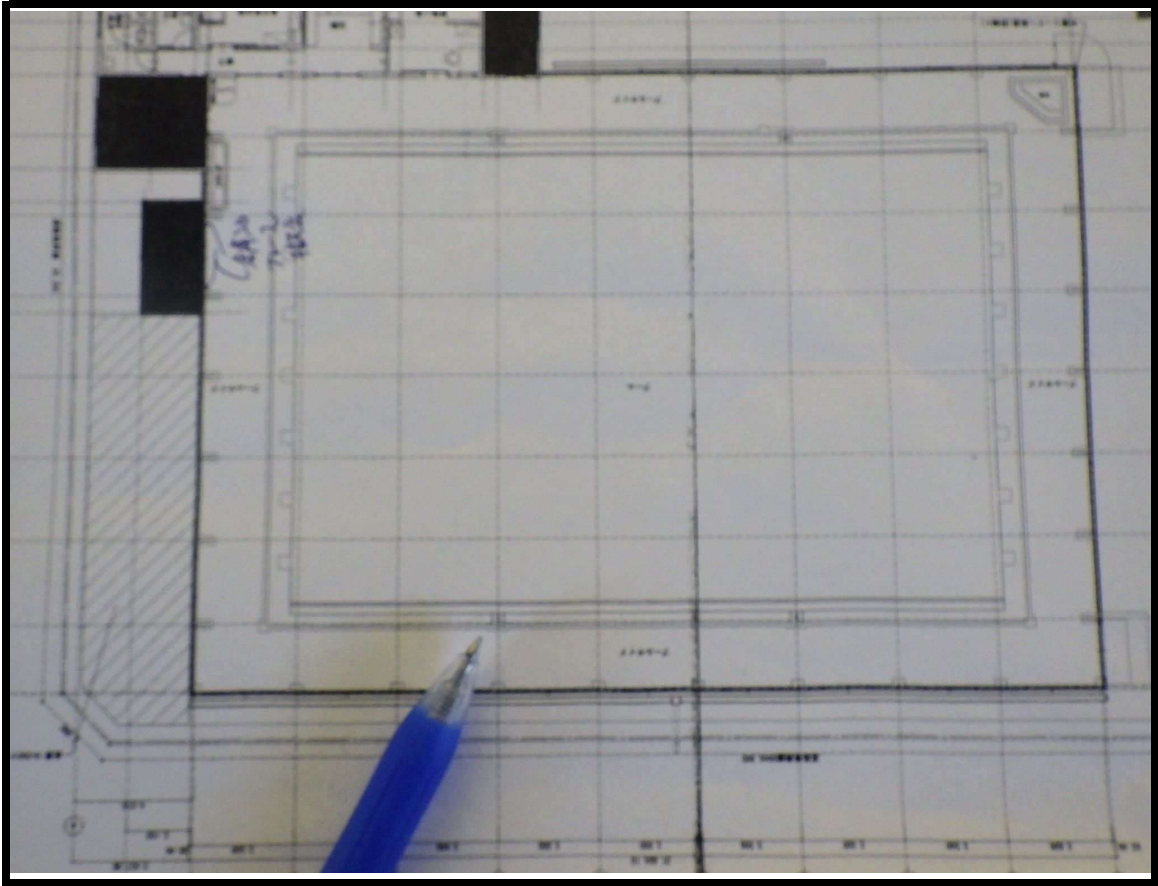
| 箇所： X7-Y8柱追加 |

| 写真位置 |

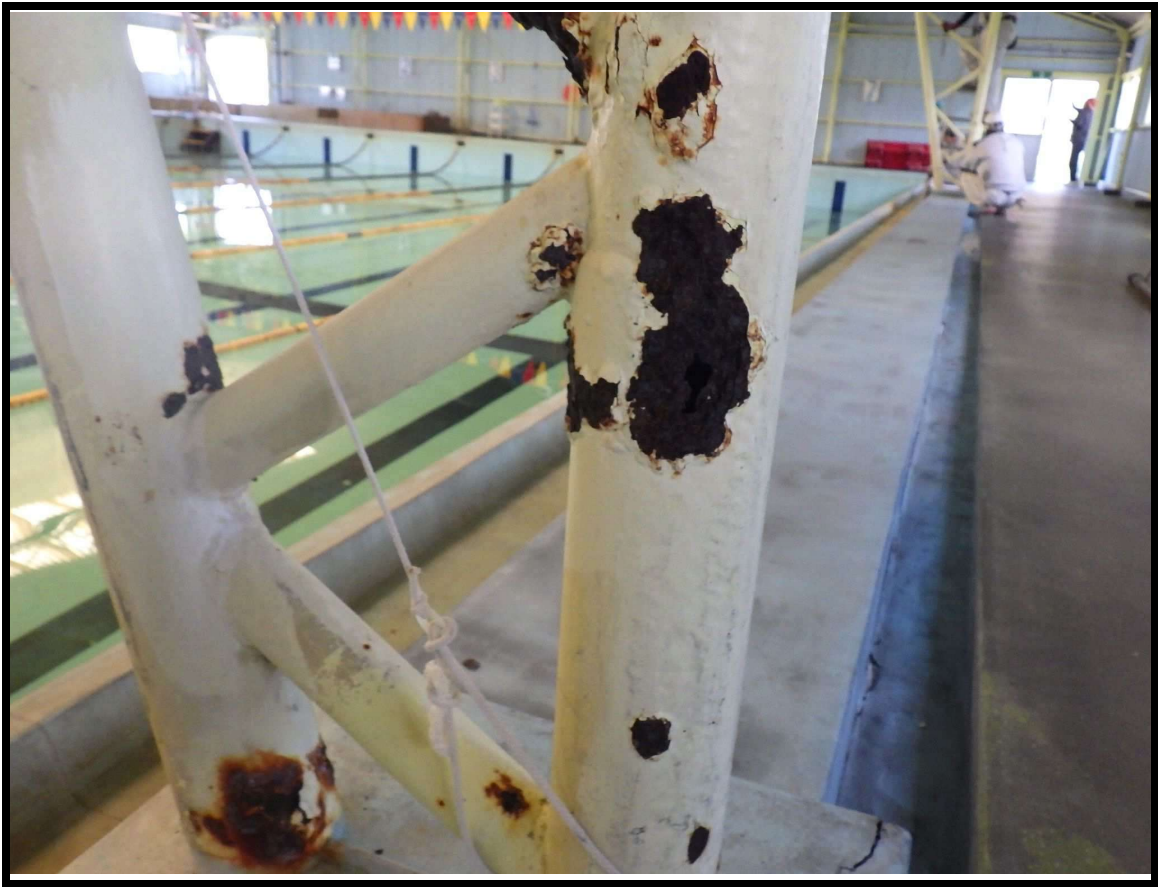
| 箇所： X7-Y8柱追加 |

| 著しい錆 |

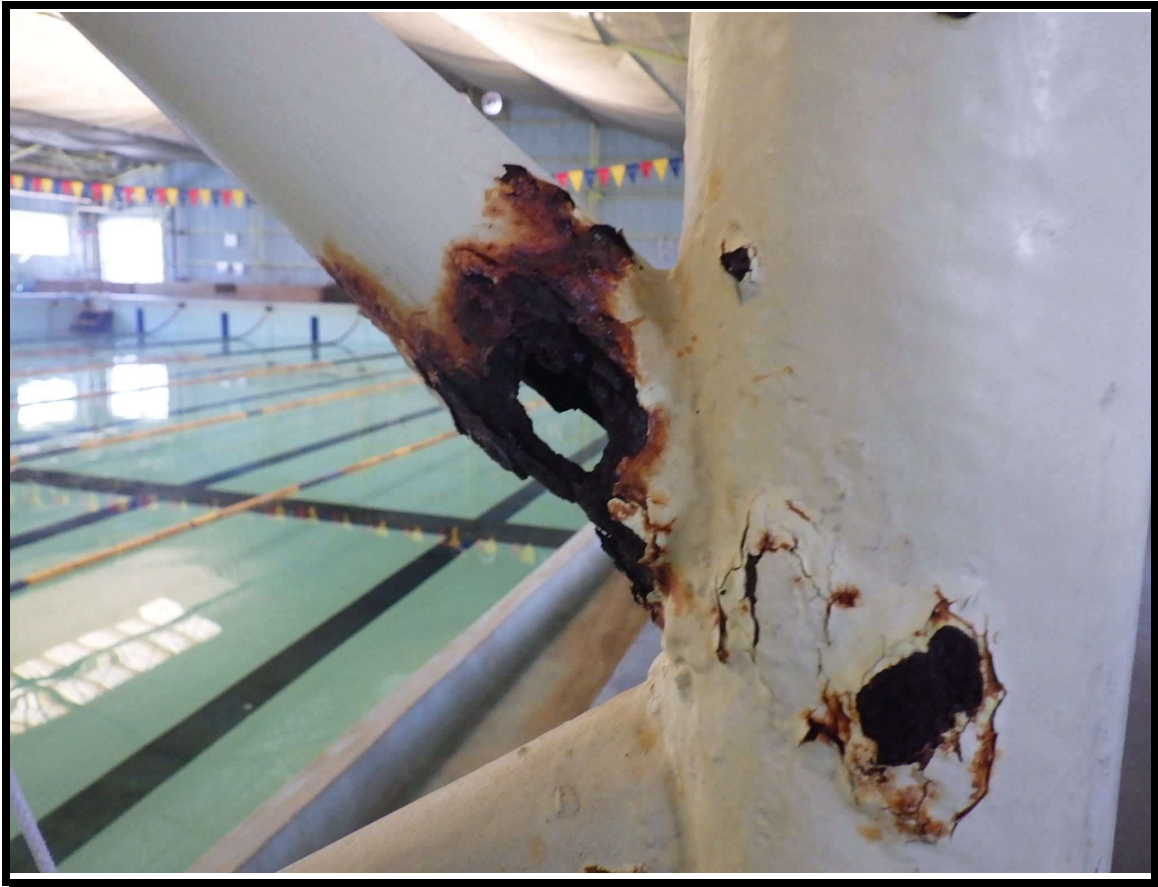
| 箇所： X7-Y8柱追加 |

| 著しい錆による大きな断面欠損 |
